GAMA RUEDA

# Diagnostic Expert

## **Análisis y recomendaciones**

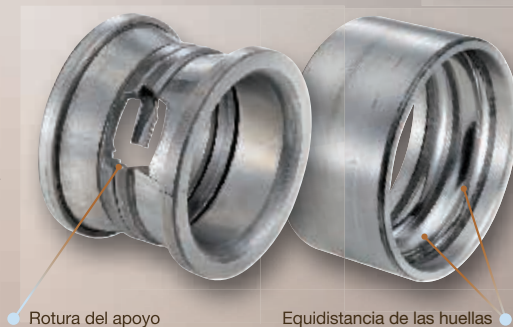
# 1 TRAZAS O ROTURAS DEL APOYO

- Presencia de trazas localizadas en el borde de la pista y en la totalidad de la circunferencia del anillo.
- La separación de las huellas corresponde a la de los cuerpos rodantes
- Apoyo dañado o roto
- Ruido anormal

- Montaje inclinado del rodamiento (el contacto del apoyo no es uniforme)
- Montaje brutal del rodamiento
- Caída del rodamiento en el suelo
- Esfuerzo de montaje en los cuerpos rodantes.

- No apoyarse sobre el anillo interior para no dañar el rodamiento
- Respetar las recomendaciones generales de montaje

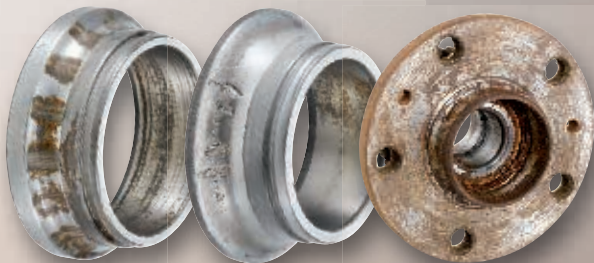
### 3 EXFOLIACIONES POR DEFECTO DE ESTANQUIDAD

- Corrosión localizada o generalizada del rodamiento
- Manchas más o menos extendidas, de color rojizo o negro
- Superficie atacada con picaduras más o menos profundas

- Estanquidad insuficiente o no adecuada
- Deterioro de la estanquidad del rodamiento durante el montaje

- No manipular las juntas de un rodamiento, su deterioro será inevitable
- Evitar las salpicaduras de líquidos
- Respetar las recomendaciones generales de montaje

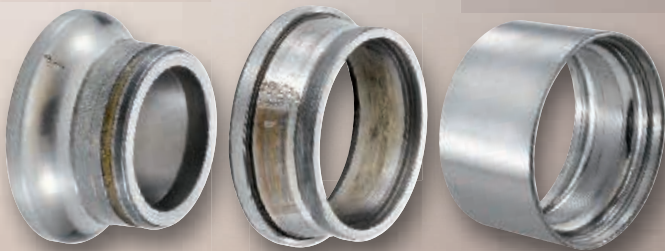
## 4 EXFOLIACIÓN POR FATIGA

- Arranque de materia con exfoliaciones

- Defecto de montaje
- Defecto geométrico de una pieza por mala manipulación

- Respetar las recomendaciones generales de montaje

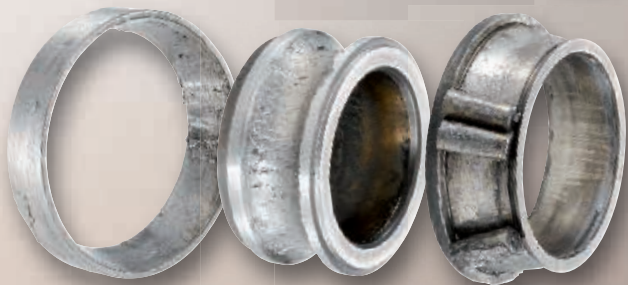
## 5 GRIPADO – CALENTAMIENTO – DEFECTO DE LUBRICACIÓN

- Arranques superficiales de metal sobre las pistas de rodadura
- Componentes del rodamiento soldados
- Coloración de los componentes

- Falta de lubricación o lubricación inadecuada
- Micro-soldaduras entre los componentes del rodamiento
- Grasa mezclada tras una entrada de polución externa

- Comprobar las fugas anormales de grasa
- Respetar las recomendaciones generales de montaje

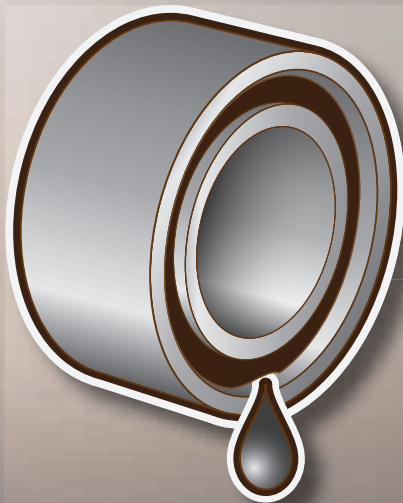
## 6 FUGAS DE GRASA

- Se observa una fuga de aceite de grasa al nivel de las juntas de estanquidad de los rodamientos

- Fuerte elevación de la temperatura del rodamiento que ha provocado un deterioro de la grasa
- Entrada de agua en el rodamiento

- Comprobar si no hay un problema de calentamiento (freno de mano bloqueado...)
- Comprobar la estanquidad del rodamiento

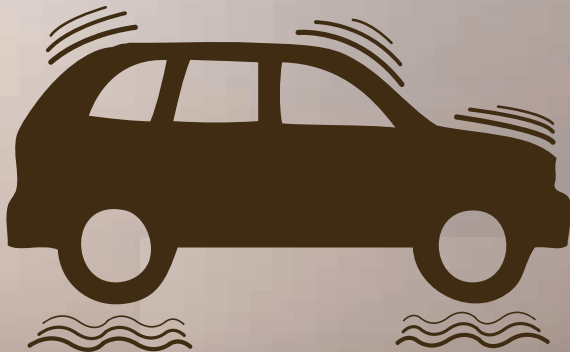
## 7 VIBRACIONES

- El conductor siente vibraciones en el volante o en el habitáculo mientras está conduciendo.

- Mal estado de las piezas que están alrededor (problema de equilibrado)
- Defecto de apriete del rodamiento

- Comprobar el equilibrado de las ruedas
- Respetar las recomendaciones generales de montaje

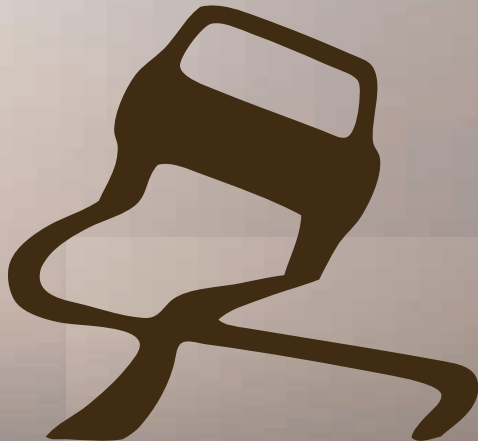
## 8 DIFICULTAD PARA MANTENER LA CONDUCCIÓN

- En una línea recta, el vehículo tiende a girar a la derecha o a la izquierda

- Ajuste incorrecto de los ejes rodantes
- Rigidez de los ejes : rótula del silent block desgastado
- Apriete incorrecto del rodamiento

- Comprobar los ajustes del eje
- Sustituir las rótulas del silent block

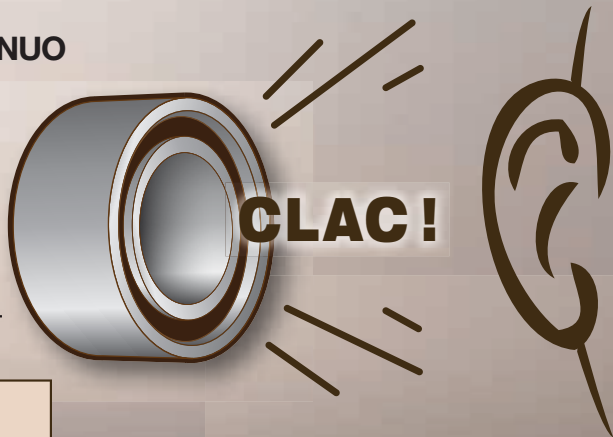
## 9 RUIDO SECO NO CONTINUO

- Ruido seco en el eje delantero (maniobras en el parking)

- Desplazamiento ligero del rodamiento en el porta-mangueta.

- Comprobar el estado geométrico y la conformidad del alojamiento del porta-mangueta

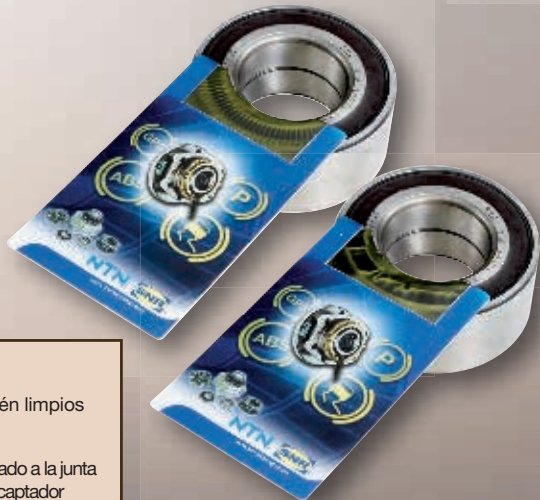
## 10 ANOMALÍAS ABS

- La luz del ABS se enciende

- Defecto captador
- Defecto de medición
- Problema de conexión
- Deterioro del codificador (junta imantada)
- Rodamiento montado al revés

- Comprobar que el captador y el codificador estén limpios
- No acercar un imán del codificador
- En los rodamientos ASB®, este codificador está integrado a la junta de estanquidad, es necesario colocarlo en el lado del captador
- Recomendamos el uso de la tarjeta ASB® para identificar dicho codificador
